# Großes Know-how in den eigenen Reihen!

Aufgrund einer Störung wurde der Rotationswärmetauscher KL 7 im Pier West überprüft. Im Grunde eine Routinegeschichte; bei dieser Inspektion wurde von den TDh-Kollegen allerdings ein Schaden an der Speichermasse festgestellt – das Rotationswärmetauscher-Rad war an der Welle stark beschädigt. Und das ist schlecht, denn so ein Rotationswärmetauscher-Rad hat eine wichtige Aufgabe innerhalb einer Lüftungsanlage: es bringt die in der Abluft enthaltene Energie – die verloren gehen würde – wieder in die Zuluft ein, um die Anlage effizient betreiben zu können.

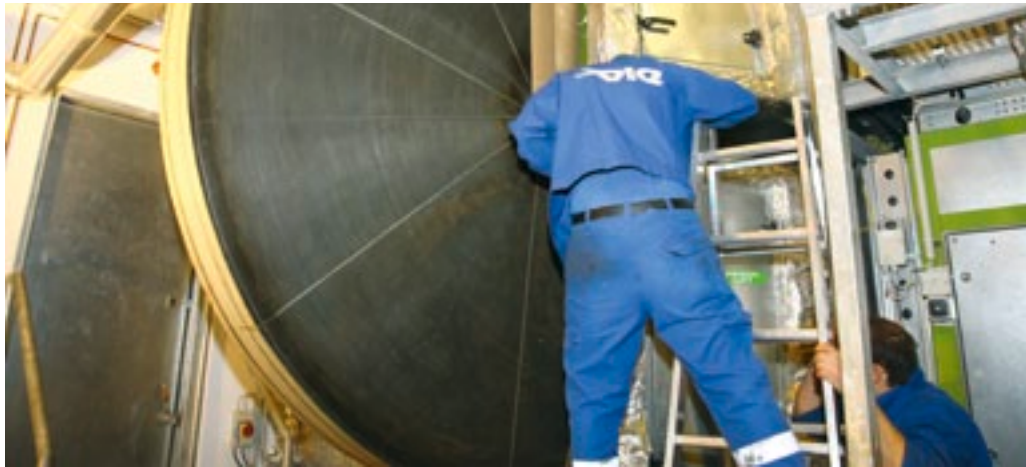
Das Problem: Die Welle war stark eingeschliffen, die Luft zwischen Welle und Rotationswärmetauscher zu groß und eine spanabhebende Lösung vor Ort war nicht möglich.

Die Lösung: Eine neue Welle musste angefertigt werden.

- Ein Plan wurde gezeichnet und danach ging's an die Drehbank.
- Eine neue Welle (Durchmesser 60 mm) und 2 Flansche (Außendurchmesser 140 mm) wurden gefertigt.
- In der Welle wurde eine Nut gefräst, in einem Flansch eine Nut gestoßen.
- Die angefertigte Passfeder dient dann im eingebauten Zustand als Mitnahme.
- An beiden Flanschen wurde in einer 6er-Teilung auf einem Lochkreis Bohrungen gefertigt, über die mittels M12-Schrauben die Flansche an den Wärmetauscher beidseitig angeschraubt werden.
- Hierfür wurde der Lochkreis angezeichnet, gebohrt und Gewinde geschnitten.
- Die dann eingeschobene neue Welle wird so spielfrei in den Wärmetauscher mittig geführt.
